# **Natura 2000-beheerplan**

## **Holtingerveld (29)**

werkversie

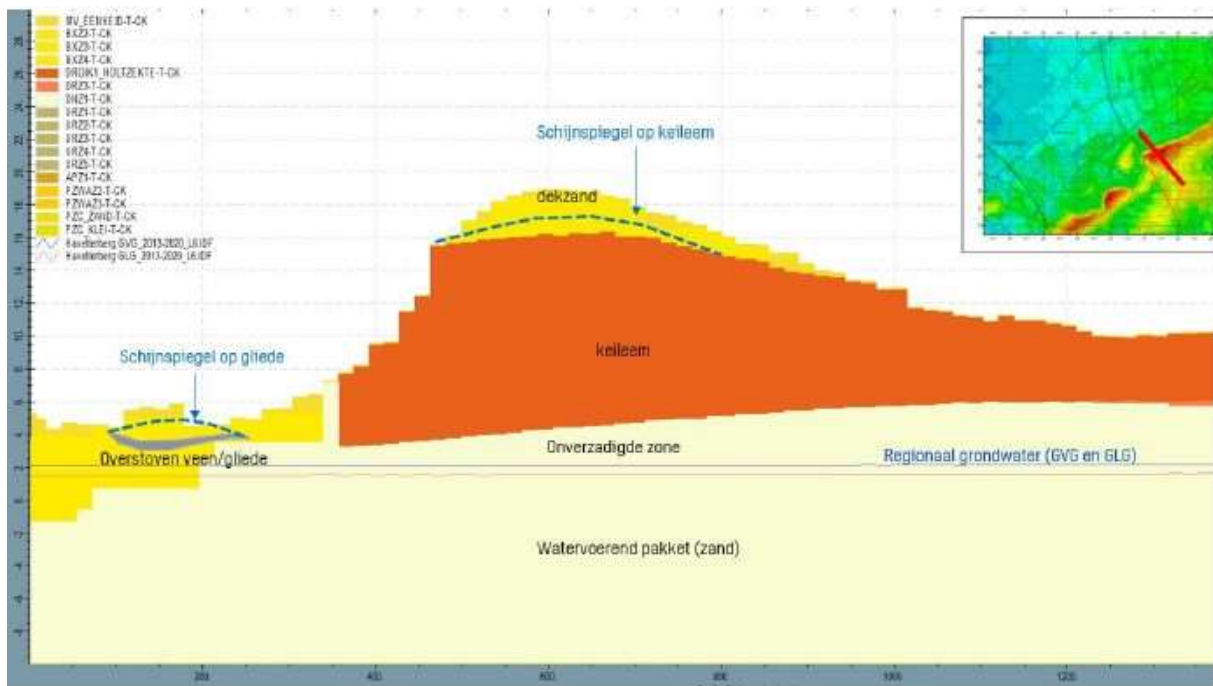
Figuur 2.10: Schematische weergave schijngrondwaterspiegels boven keileem en gliede in het Holtingerveld (uit Westerman en Schunselaar 2024)

In onderstaande figuur staat een schematische weergave van de schijngrondwaterspiegels zoals die in het Holtingerveld voorkomen.
